بررسی و مقایسه ویژگی‌های فرسایش خندقی در کاربری‌های کشاورزی و مرتعی، مطالعه موردی: حوزه آبخیز رباط ترک

Investigation and comparing gully erosion characteristics in agriculture and rangeland land uses, case study: Robot Tork watershed

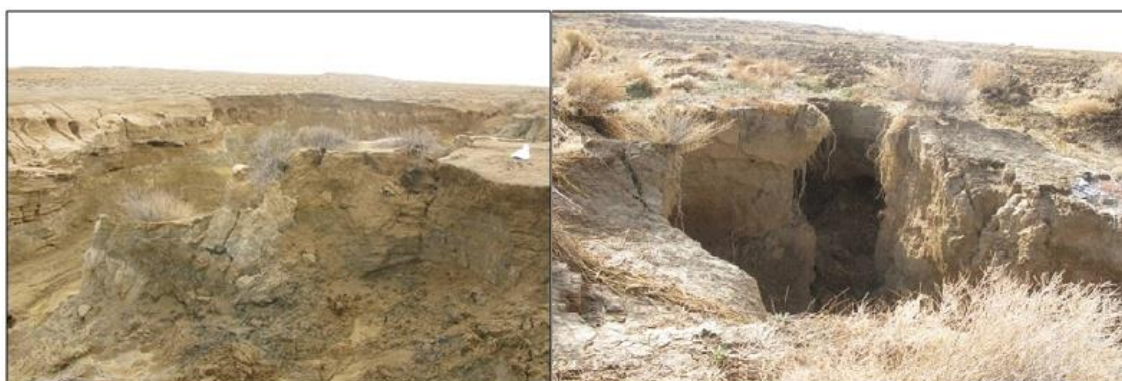
شکل ۱- خندق معرف در واحد کاری زراعی (سمت راست)، خندق معرف در واحد کاری مرتعی (سمت چپ)

و کنگلومرای اتوسن (ES) و سازند قم (QM4) به همراه واحدهای آبرفتی دوران چهارم مشاهده می‌شود. در منطقه دو رده خاک Entisols و Aridisols وجود دارد. رژیم رطوبتی خاک در منطقه مورد مطالعه آریدیک می‌باشد. **انتخاب خندق‌های معرف:** از تلفیق نقشه واحدهای ناحیه‌ای (TMU)^۱ با لایه کاربری اراضی، اقدام به تهیه نقشه واحدهای کاری شد. در هر کدام از واحدهای کاری زراعی و مرتعی سه خندق معرف و یک منطقه شاهد انتخاب شد. منطقه شاهد دارای شیب پنج درصد و سنگ شاسی Qt بوده و در واحدهای اراضی ۳/۱ و ۹/۲ به ترتیب در اراضی مرتعی و زراعی قرار دارد. شکل ۱ یکی از خندق‌های معرف در واحدهای کاری زراعی و مرتعی را نشان می‌دهد.
