مقایسه خصوصیات فیزیکی-شیمیایی خاک و مورفولوژی خندق‌های دوزنقه‌ای و V شکل با کاربری‌های متفاوت در مناطق خشک، مطالعه موردی: مناطق حسین‌زهی و نالینت شهرستان چابهار

Comparing soil physico-chemical characteristics and trapezoidal and v-shaped gully morphology with different land uses in dry areas, case study: Hossinzahi and Nalint regions of Chabahar

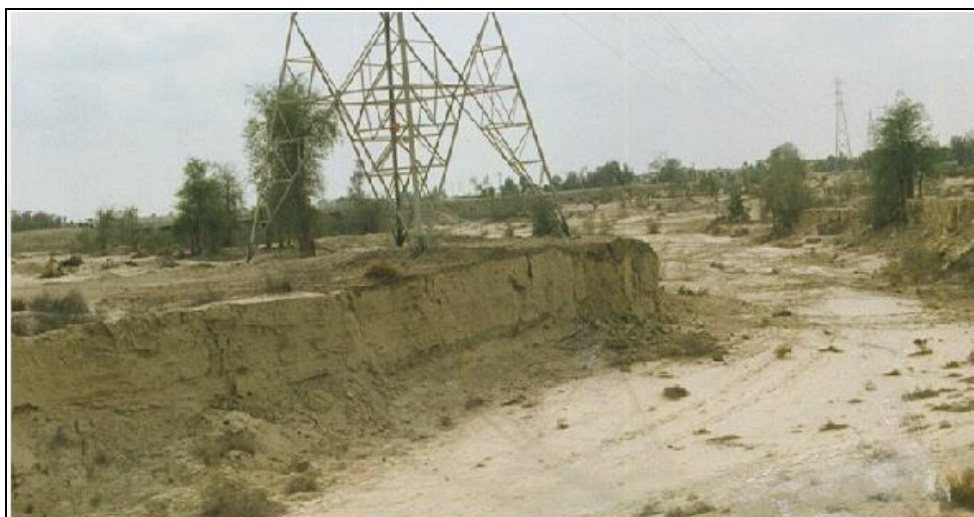
شکل ۳- نمایی از خندق معرف منطقه نالینت

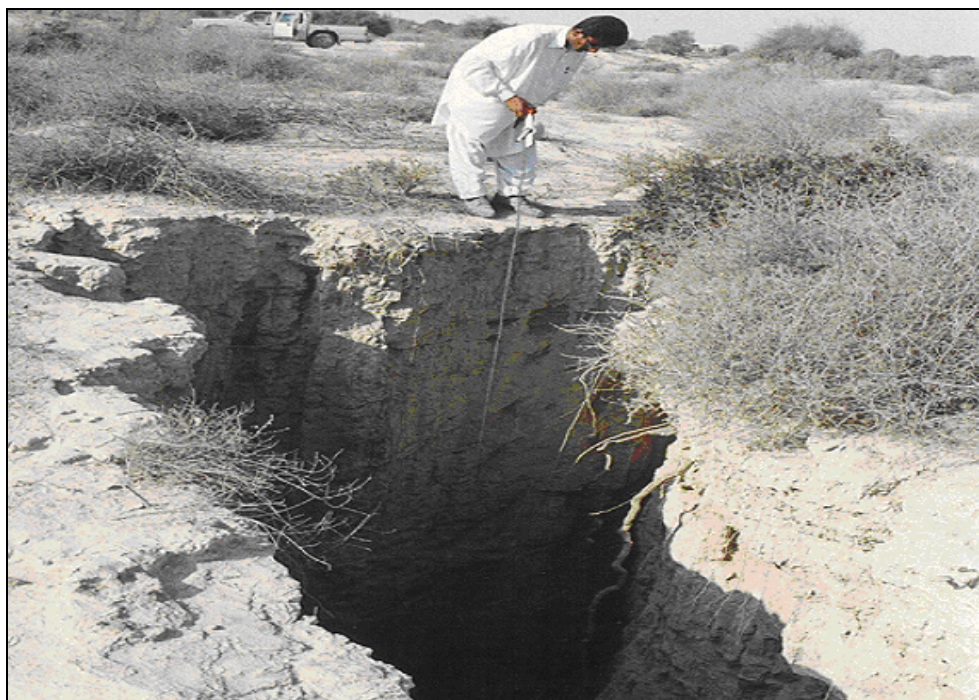
شکل ۴- نمایی از ابتدای خندق حسین زهی
