## طبقه‌بندی مورفولوژیکی رودخانه قزل‌اوزن سفلی و روند تغییرات آن

این پژوهش در زمینه مورفولوژی رودخانه قزل‌اوزن سفلی حد فاصل سد استور تا سد منجیل در دو بازه سنگی و دشت سیلابی در پریرود زمانی ۳۷ ساله بر اساس نقشه‌های توپوگرافی و عکس‌های هوایی با بازدیدهای میدانی انجام شده است. نتایج نشان داد که رودخانه در بازه کوهستانی و دشتی با میزان ضریب پیچشی متوسط ۱/۴۶ و ۱/۲۲ به ترتیب در زمره رودخانه پیچان‌رودی و سینوسی دسته‌بندی می‌شود. در بازه دشتی در حد فاصل سد پاره‌رود تا سد منجیل به طول ۶۰ کیلومتر، رودخانه، سه پلان مشخص سینوسی کانالی شکل، سینوسی بارگذار، سینوسی چندشاخه و چندشاخگی و شریانی نشان داده است، حال آن که در بازه سنگی و کوهستانی متاثر از عوامل زمین‌شناختی به صورت تنگدره مئاندری است. در طی دوره ۳۷ ساله، چندشاخگی رودخانه در ناحیه هزاررود به پهنای ۱/۲ کیلومتر توسعه داشته است که اگر این روند یکنواخت فرض شود، سرعت متوسط پیشروی بازه چندشاخه، ۳۲ متر در سال است که میزان قابل توجهی است. در منطقه هارون‌آباد تا کوه‌کن، فرسایش کناری به شکل مهاجرت حلقه‌های مئاندری تا ۸۵۰ متر در دوره زمانی یاد شده نیز بیانگر نقش ویرانگری رودخانه در بازه‌های پیچان‌رودی است. بر اساس زاویه مرکزی حلقه‌های مئاندر، ۵۷/۷۲ درصد حلقه‌ها توسعه یافته، ۲۵/۹۳ درصد خیلی توسعه یافته، ۱۶/۰۵ درصد دیگر حلقه‌ها، از نوع جوان رو به ر

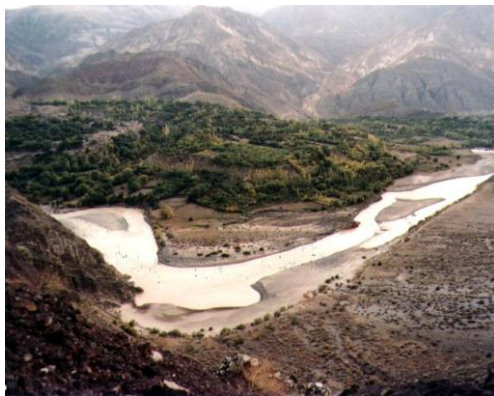
شکل ۲- ویژگی پوئینت‌بار سینوسی (Sinuous Point Bar) رودخانه قزل‌اوزن در محل تنگ‌دره، روستای کلوچ

در بازه کوهستانی، در مناطقی مانند منطقه قشلاق پاره‌رود، الگوی رودخانه از حالت مستقیم به حالت مئاندری تبدیل یافته است و در نواحی دیگر، جابه‌جایی‌ها، محدود به کناره‌ها اتفاق افتاده است. در کل بازه کوهستانی، فرسایش کناری مانند منطقه گاو، رودخانه به‌طور غالب با حرکت حلقه مئاندر به سمت پایین‌دست همراه بوده است. گرچه رودخانه در بازه کوهستانی به‌طور عمده کانالی شکل و به دو حالت مستقیم و مئاندری مشاهده می‌شود، ولی در مقاطع محدودی نیز چندشاخه شده است. رشد حلقه‌های مئاندر محدود به عرض دره سنگی مسیر عبور رودخانه است. شکل ۲ ویژگی پوئینت‌بار سینوسی رودخانه قزل‌اوزن در محل تنگ‌دره واقع در روستای کلوچ را نشان می‌دهد.

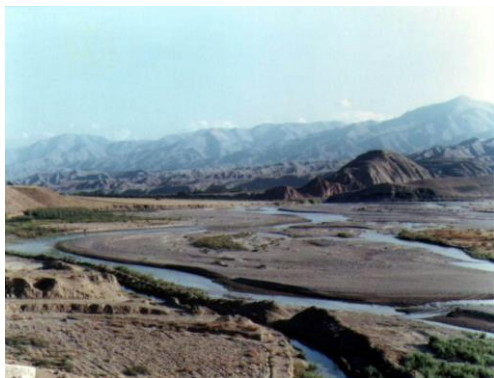
شکل ۳- ویژگی چند شاخه‌ای مئاندری (Sinuous Braided) رودخانه قزل‌اوزن، غرب روستای گچی قشلاق

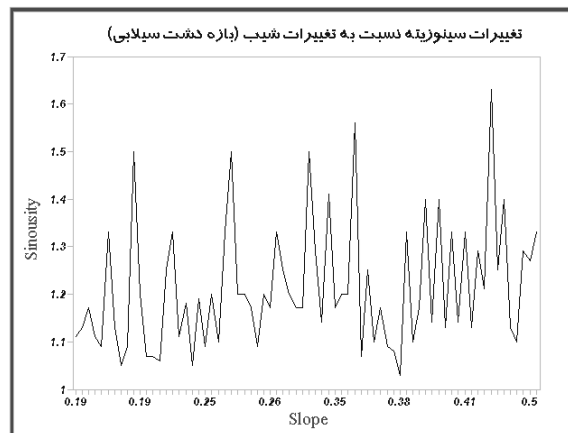
شکل ۶- تغییرات سینوزیته نسبت به تغییرات شیب در رودخانه قزل‌اوزن (بازه دشت سیلابی)

نشان داده شد (شکل ۶). همان‌طوری که ملاحظه می‌شود، آن چه که در مورد طول مسیر رودخانه قزل‌اوزن گفته شد، در این مورد نیز وجود دارد و حتی از روی نقشه‌های توپوگرافی ۱:۵۰۰۰۰ مواردی را می‌توان یافت که رودخانه در منطقه دشت سیلابی جریان دارد و حالت شاخه‌شاخه به خود گرفته است، ولی شیب رودخانه در این حالت کمتر از حالتی است که رودخانه به‌صورت مستقیم است و مقطع آن کانالی شکل می‌باشد. به عبارت دیگر شیب رودخانه در بازه چندشاخه کمتر از بازه مستقیم است. نتایج بررسی میزان جابه‌جایی محور رودخانه در دو دوره زمانی یاد شده و در محل حلقه‌های مئاندر، در نمودار شکل ۷ نشان داده شده است. به‌طور آشکار ملاحظه می‌شود، بیشترین جابه‌جایی در منطقه دشت سیلابی و در لوپ شماره ۲۷۸ (کیلومتر ۱۷۷/۲۳۵ پایین‌دست سد استور در منطقه گچی قشلاق) با مقدار جابه‌جایی ۹۵۰ متر به‌وقوع پیوسته است.

سینوزیته جزء به جزء حلقه‌های مئاندر، برای منطقه دشت سیلابی، محاسبه شد و سپس تغییرات آن نسبت به شیب کف رودخانه که از طریق نقشه‌های توپوگرافی با مقیاس ۱:۵۰۰۰۰ به‌دست آمده است،
